**Správa o obhliadke stavby 01.06.2020**

**Stavebno-technické posúdenie**

**Hotelová akadémia, Štefánikova 28, 066 01 Humenné**

Objekt – Hotelová akadémia – výšková budova 2933/28, p.č. 3885/5

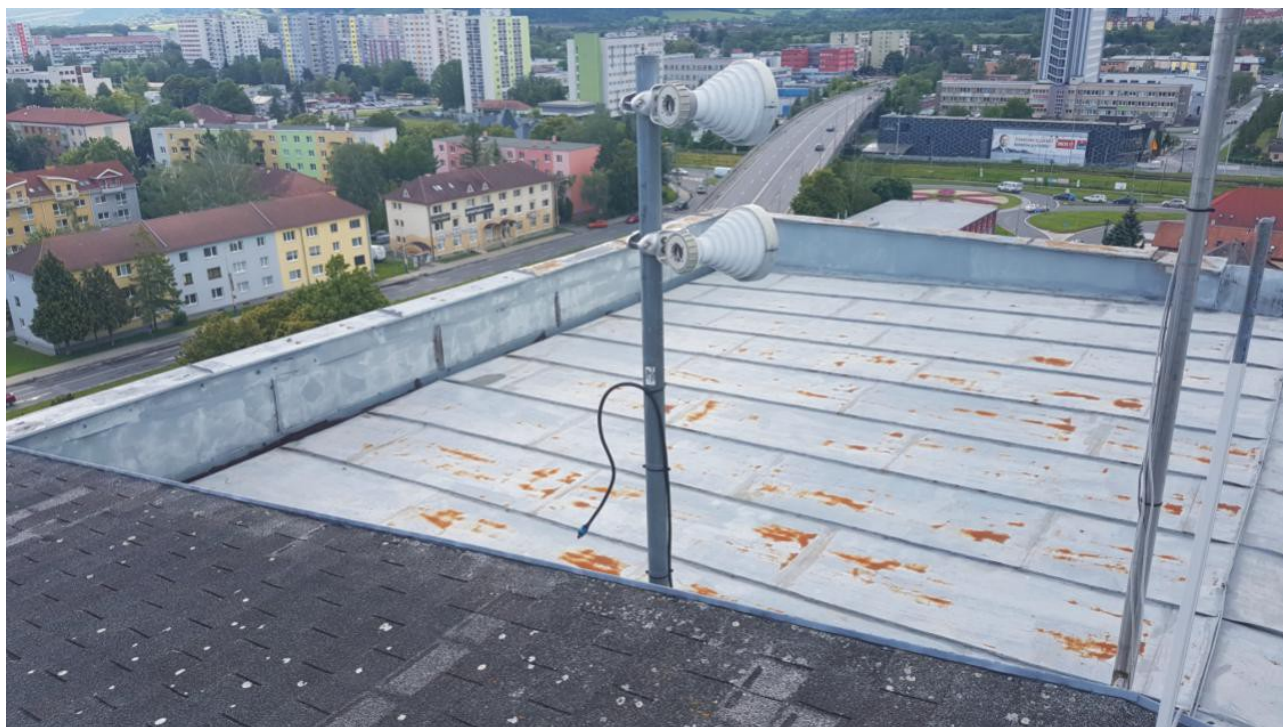
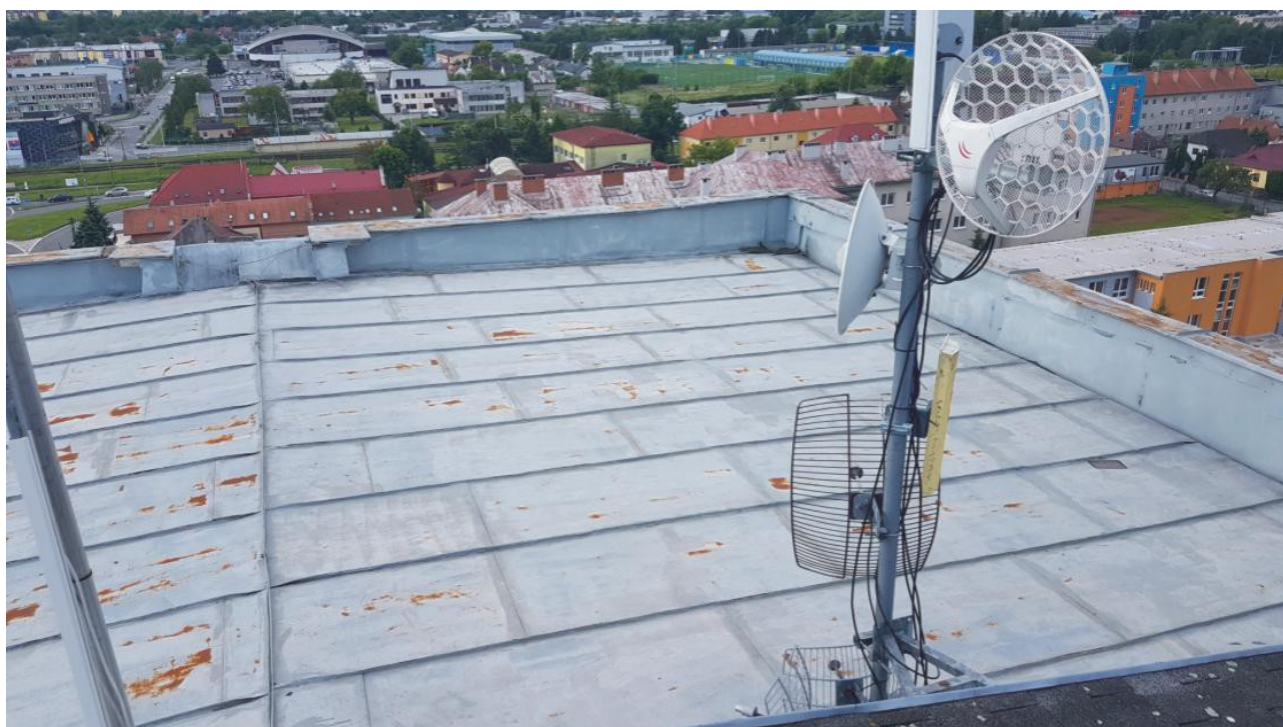
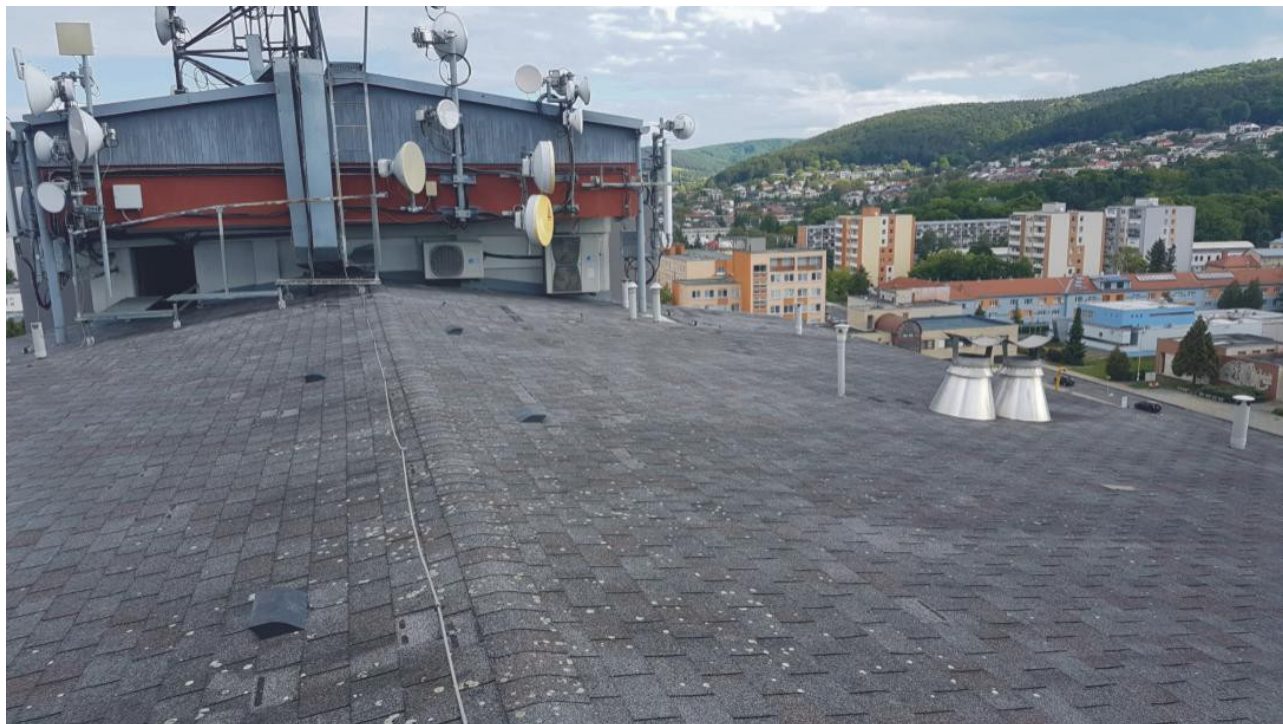
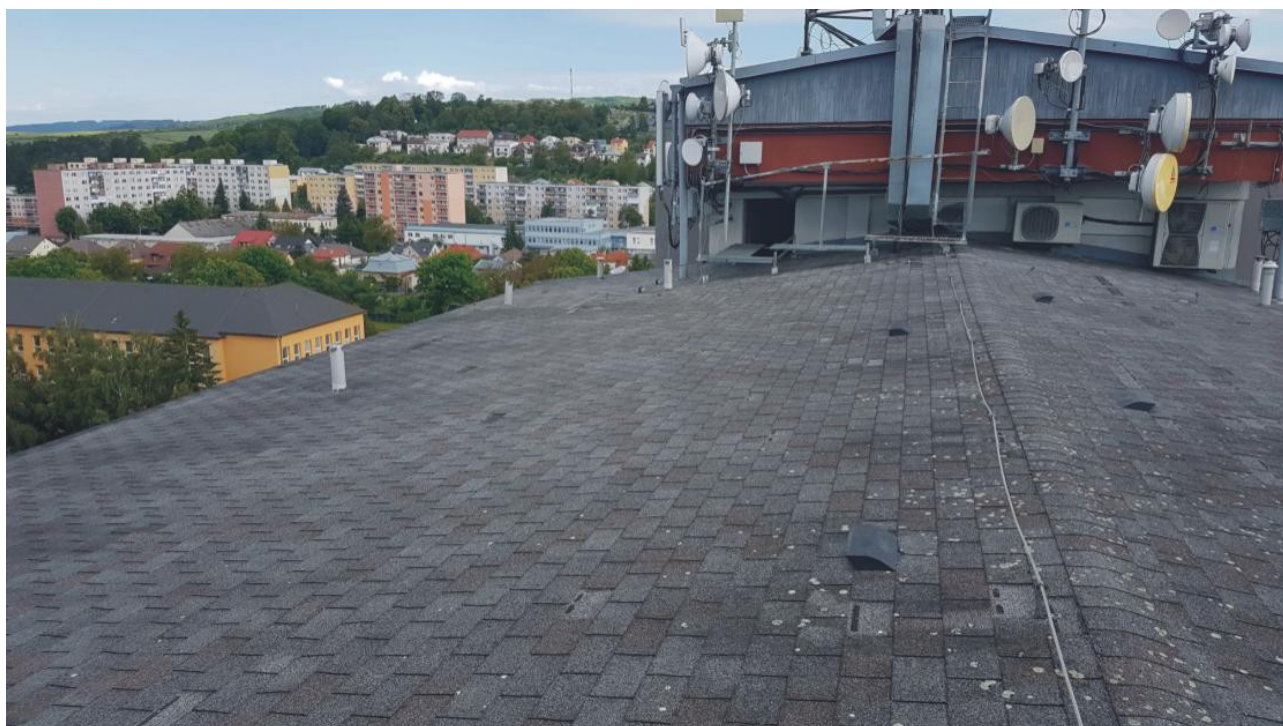
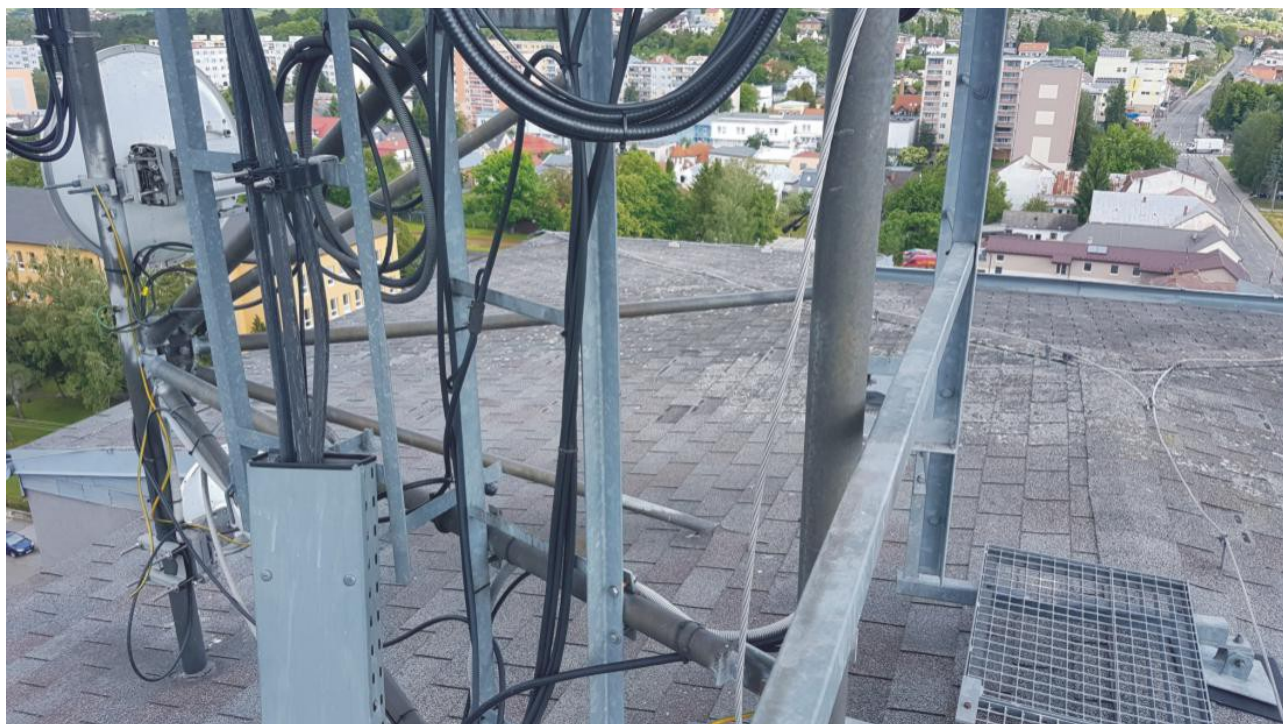
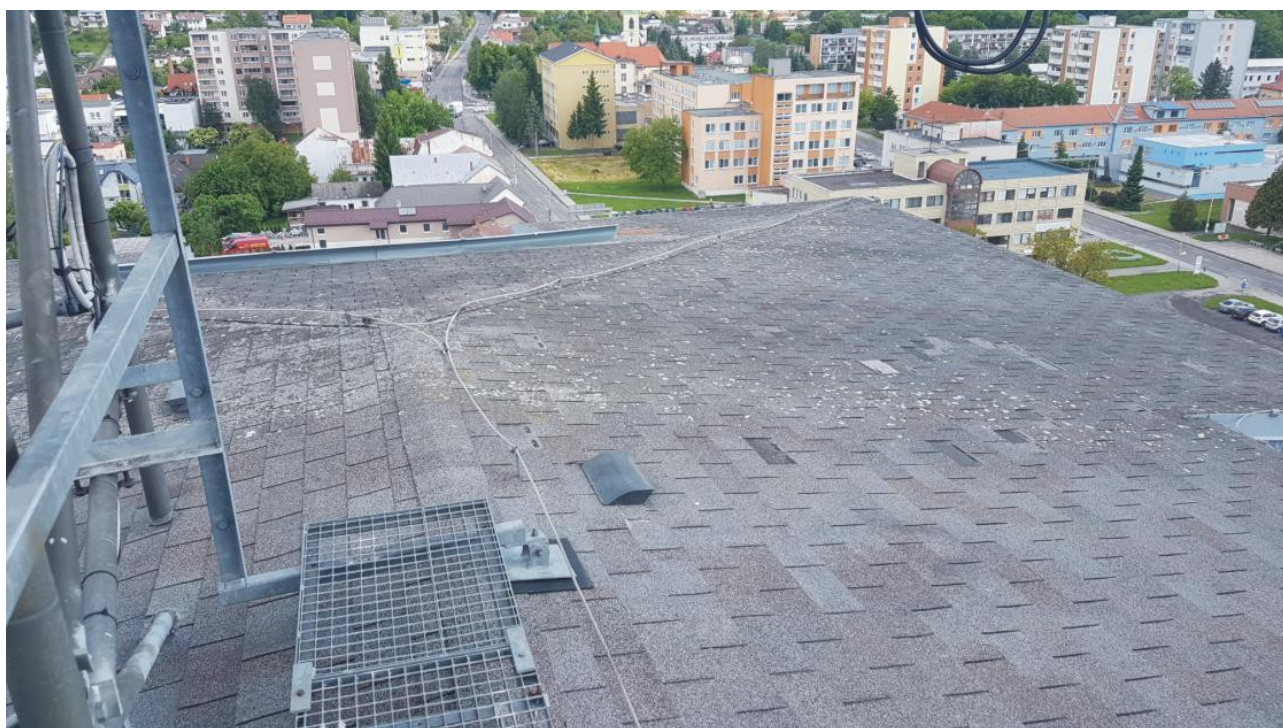
V čase prvej obhliadky 09/2019 boli priestory mierne zatečené, s opakovaním sa tohto stavu v čase dažďov. Po súvislých dažďových zrážkach došlo k havarijnému stavu: Miestnosti na najvyššom poschodí zatečené, poškodená maľba, poškodené omietky a vyskytujúce sa plesne.

1./ Nad hlavnou výškovou časťou došlo k zatečeniu strechy s poškodením dreveného záklopu vodou. V mieste porúch došlo k porušeniu celistvosti hydroizolačného plášťa. Nakoľko týchto miest je väčšie množstvo je potrebné poškodené miesta vysušiť a realizovať nový drevený záklop.

2./ Ako hydroizolácia strechy – krytina bol použitý **nevhodný stavebný materiál**. Asfaltové šindle je možné použiť od sklonu 10°, ale bezpečný sklon pre použitie asfaltového šindľa je považovaný sklon až od 18°. Asfaltový šindel' má veľký difúzny odpor. Strešný plášť má nedostatočné odvetrávanie.

V zníženej časti plochej strechy bol ako krytina použitý pozinkovaný falcovaný plech. Sklon je cca 3-4°, čo je nedostatočný sklon pre použitie takéhoto druhu prestrešenia. ( zatekanie falcov, stykov s atikami a pod.)

Odporúča sa realizovať odbornú obhliadku statikom s odokrytím strešného plášťa, hlavne drevených priehradových nosníkov, ktorých statická konštrukcia sa javí ako nedostatočná ( prevedenie detailov vazníkov, kotvenie, spoje a pod.)

Okamžité odstránenie havarijného stavu, realizáciou nového hydroizolačného plášťa s odvrátením najväčších hmotných škôd. Realizácia plášťa na báze fólii s prikotvením k drevenému záklopu a podkladom z geotextílie. Realizácia najnutnejších klampiarskych prvkov.

V časti strechy z falcovaného plechu realizovať strešný plášť na báze fólie s podkladom geotextílie. Na falcovaný plech celoplošne prilepiť strešný polystyrén ( EPS 150 S roof a pod.) a potom realizovať hydroizolačnú vrstvu. Odstrániť atikové plechy s realizáciou nového oplechovania z plechov poplastovaných a hydroizoláciou na báze fólie s prikotvením.
